気泡警報が解除されない時の対応方法

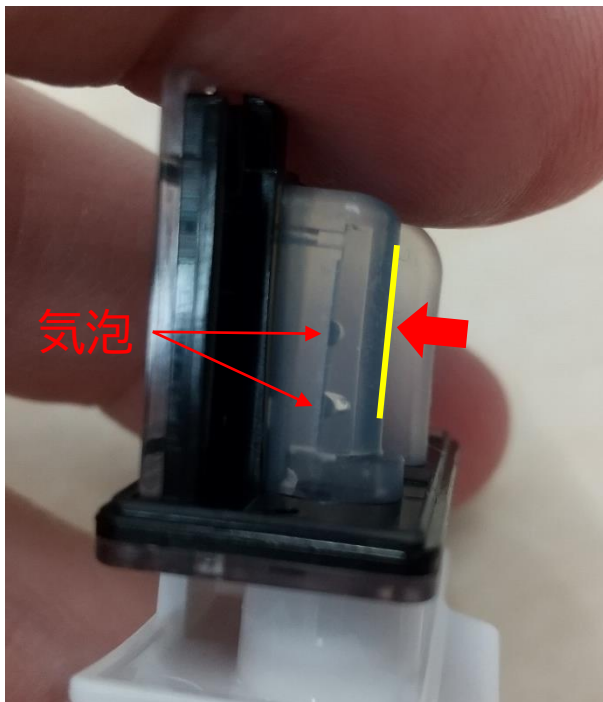
1. ドライブユニットからエイミーMPユニットを取り外します。
2. エイミーMPユニット上流側チューブ（下図で黄色く示す部分）を指ではじいて、気泡をチューブ先端に移動させます。

<気泡を検出している状態>

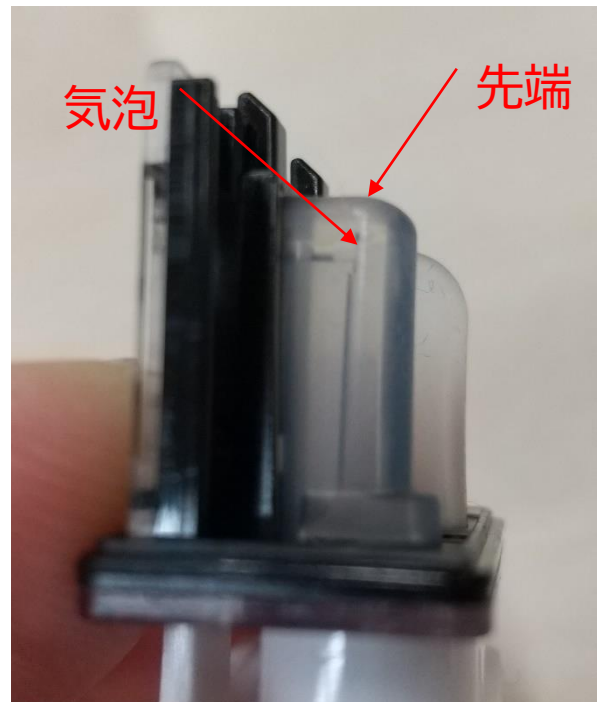
<気泡がチューブ先端へ移動した状態>

3. ドライブユニットにエイミーMPユニットを挿入し、[リリース]スイッチをロックします。
4. プライミングを行い、気泡警報が解除されることを確認してください。
